SYSTHERM

<p>Rapport d'analyse thermographique réalisé pour la société ANONYME sur le site de ANONYME le XX xxxxx 2017 par M. COLLET Nombre de pages : 14</p>
<p>Ce rapport comprend les éléments demandés par le client INSTALLATIONS PHOTOVOLTAIQUES</p>

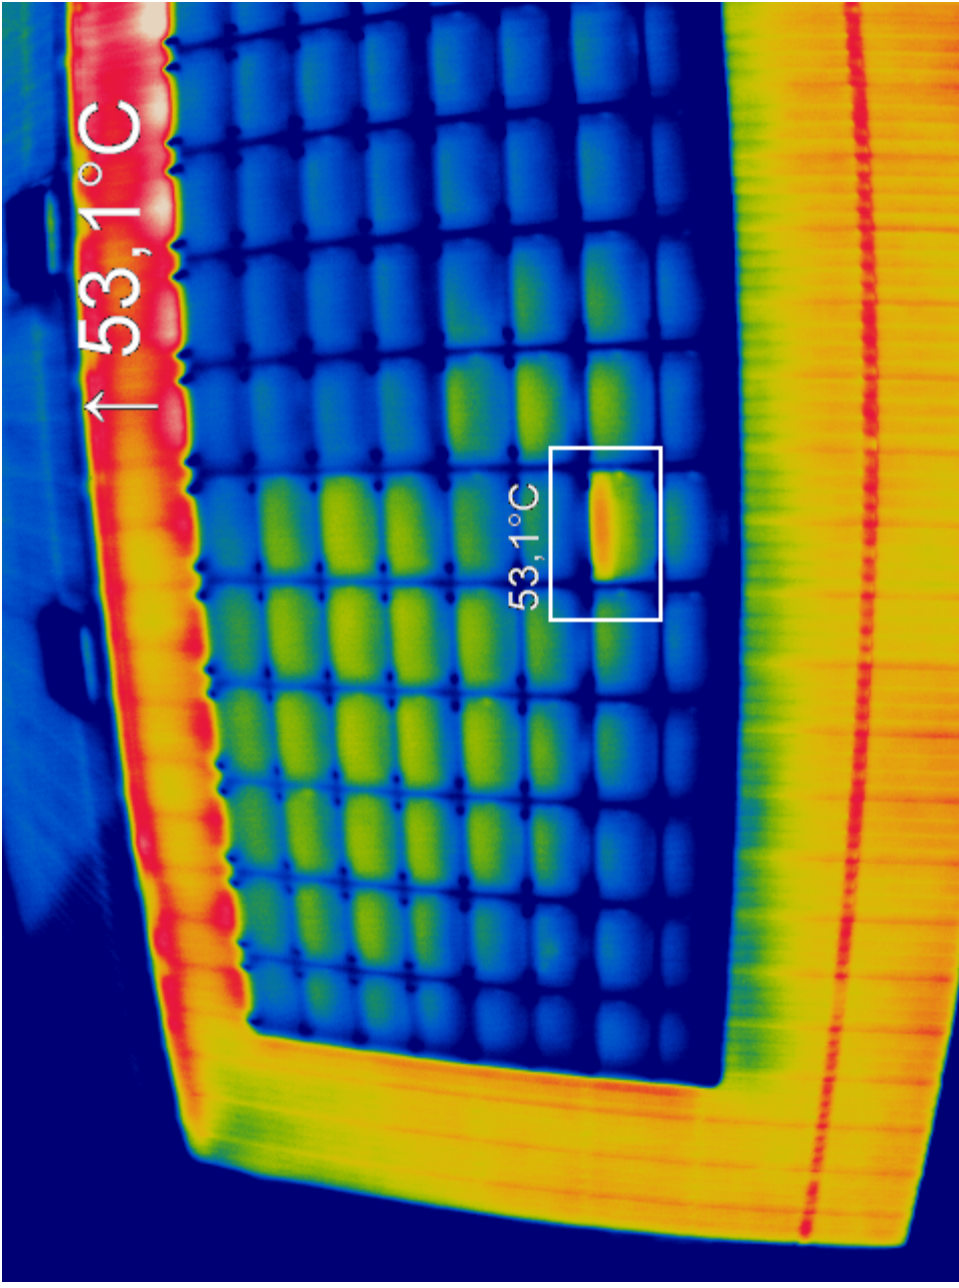
PARTIE GAUCHE

Défaut de ligne de cellules sur le panneau 108.

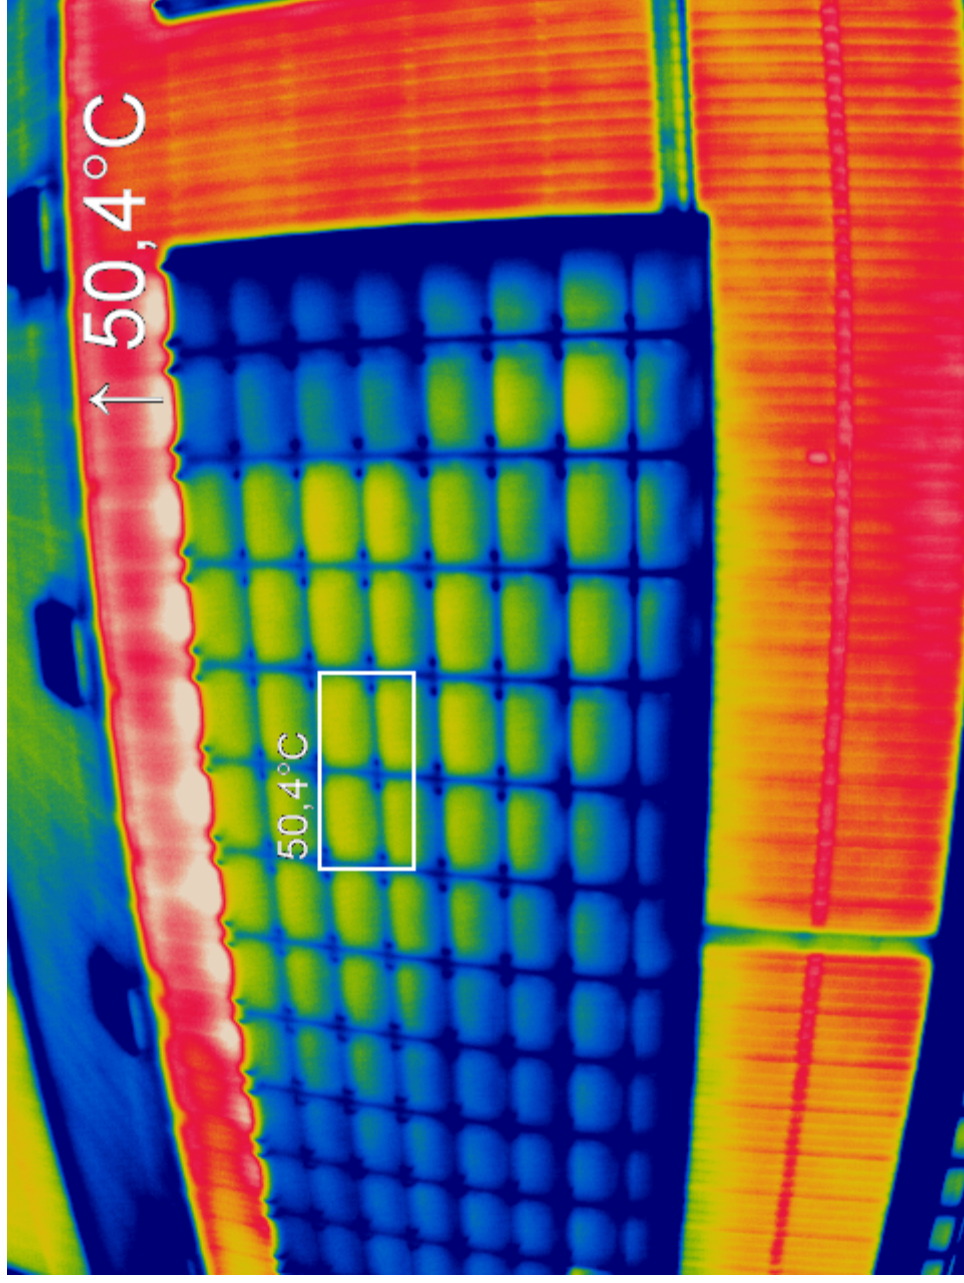
PARTIE DROITE

La zone claire sur les panneaux est due à un reflet infrarouge. Elle ne constitue pas un défaut.

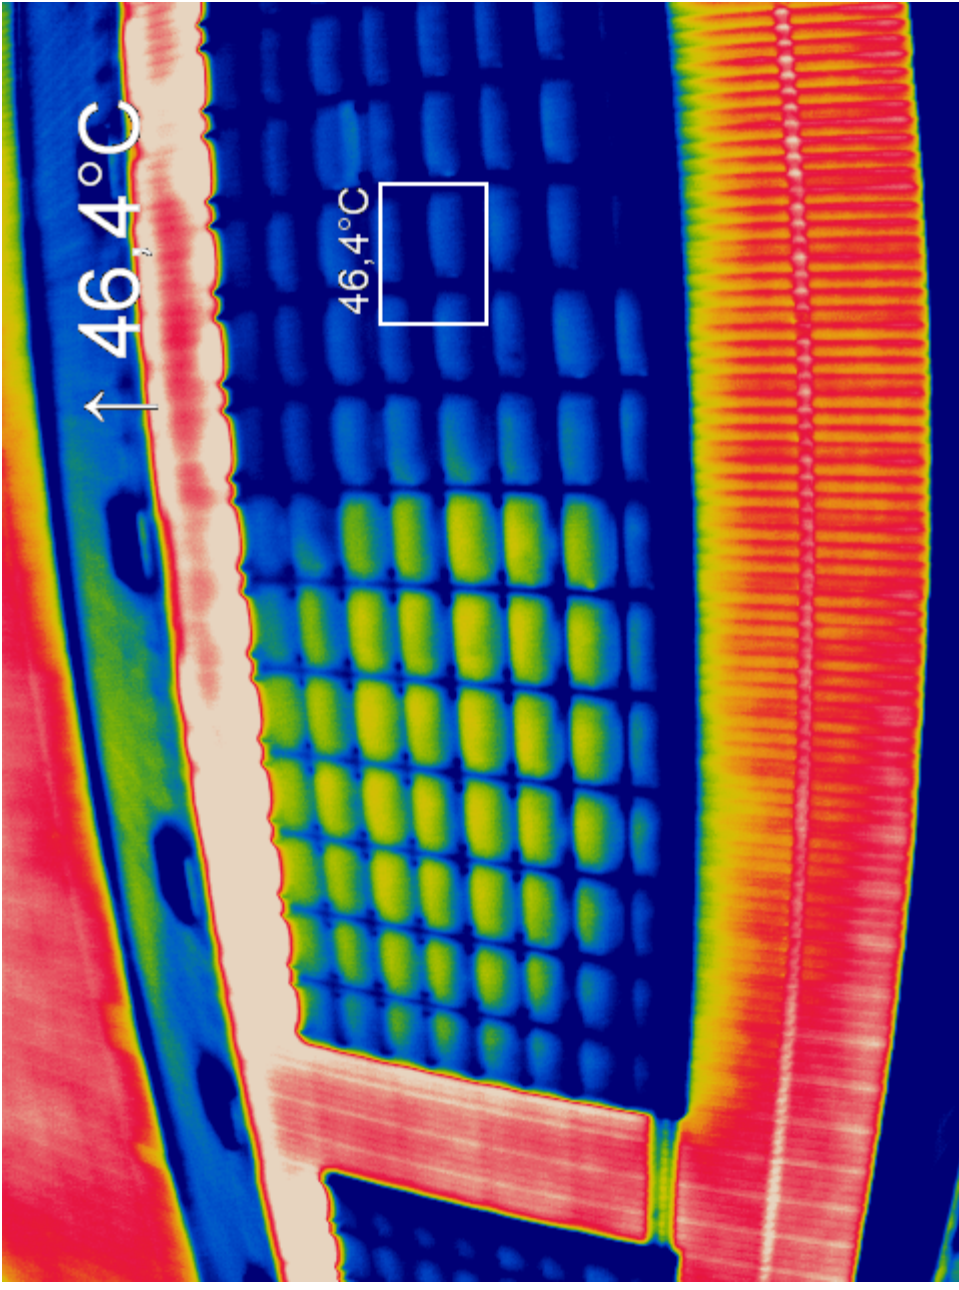
PARTIE GAUCHE

La zone claire sur les panneaux est due à un reflet infrarouge. Elle ne constitue pas un défaut.

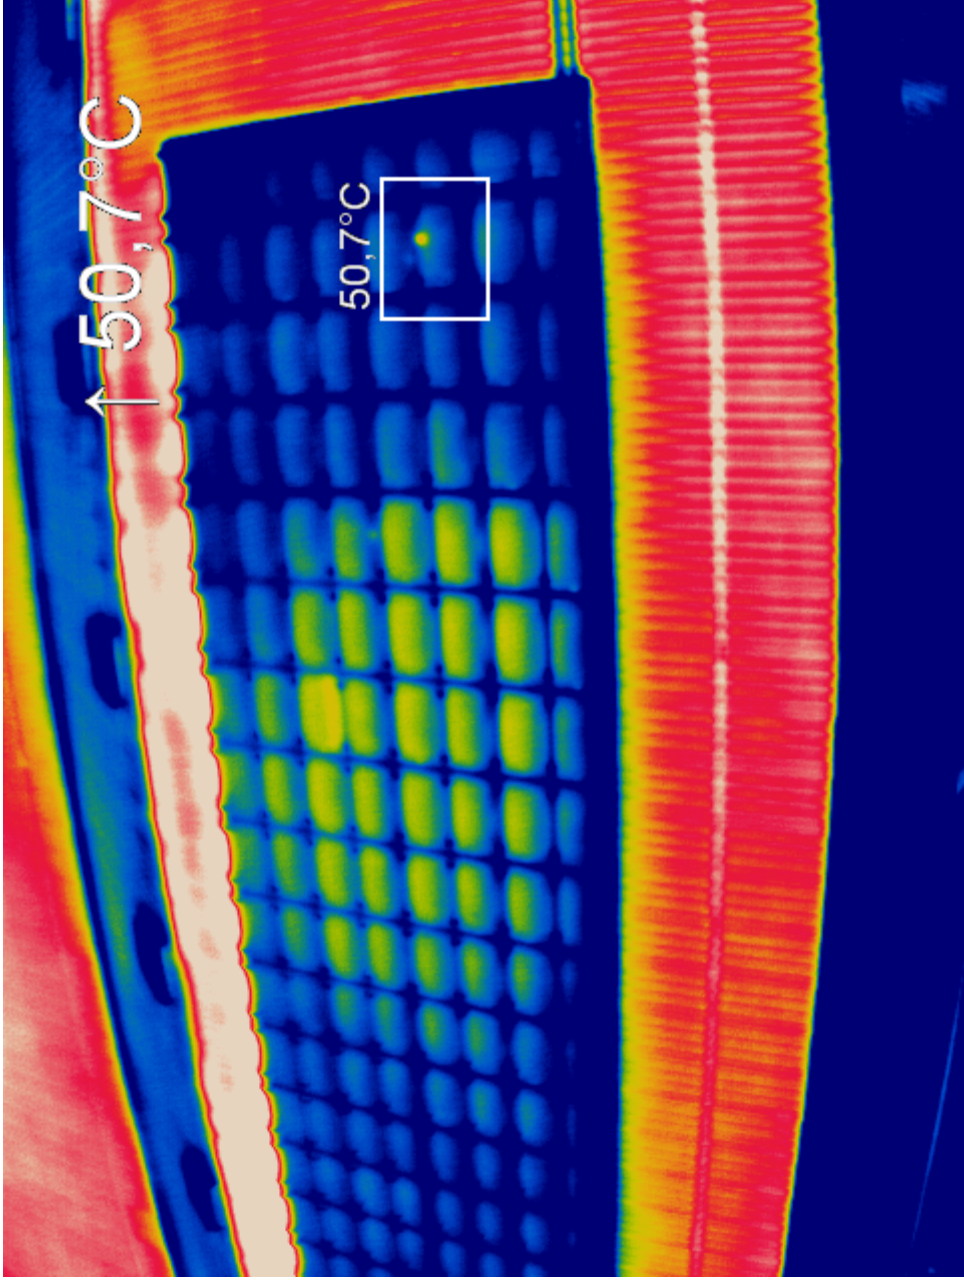
PARTIE DROITE

Défaut de cellule sur le panneau 236.

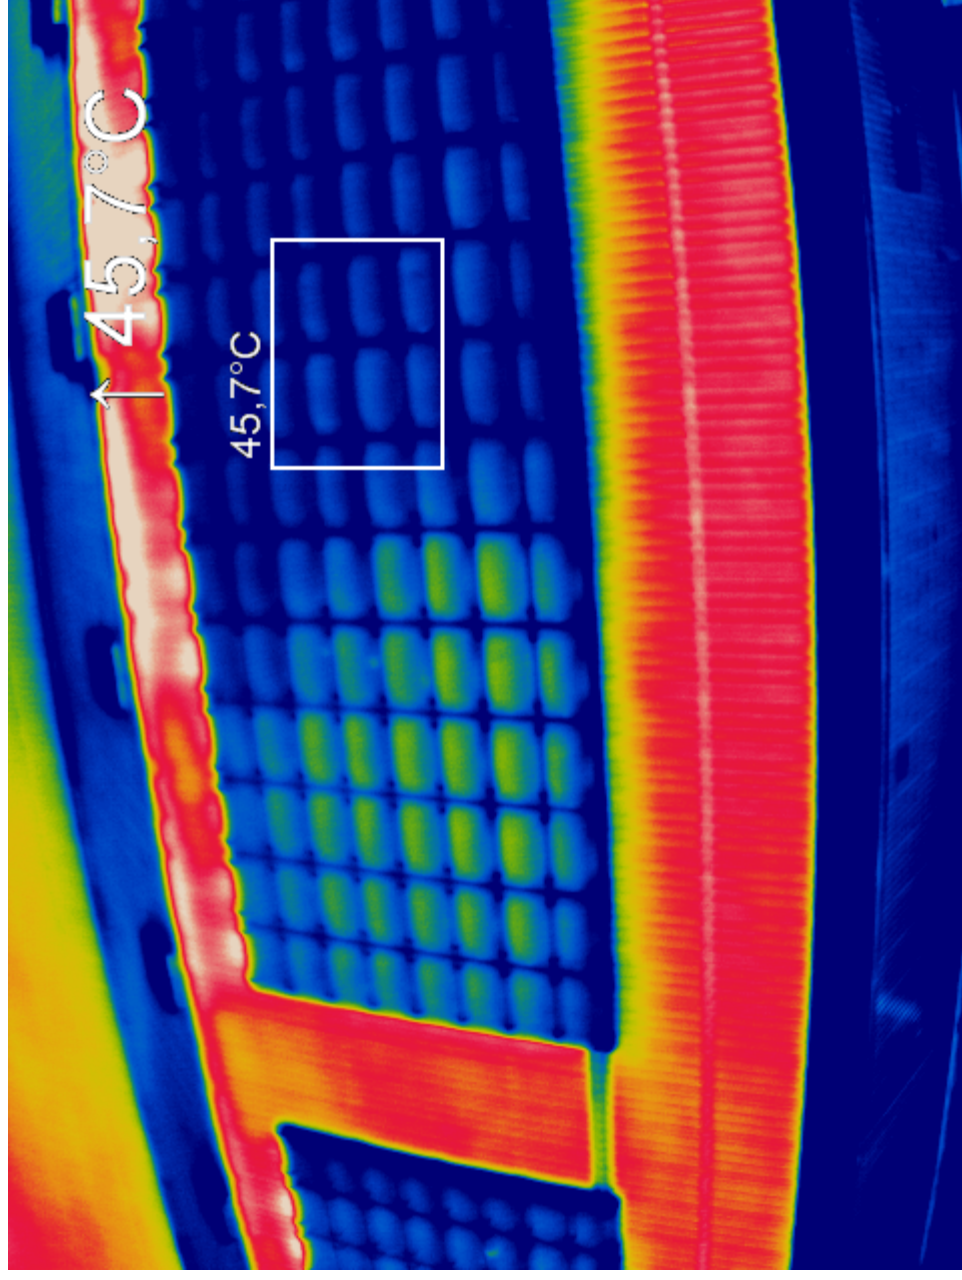
PARTIE GAUCHE

La zone claire sur les panneaux est due à un reflet infrarouge. Elle ne constitue pas un défaut.

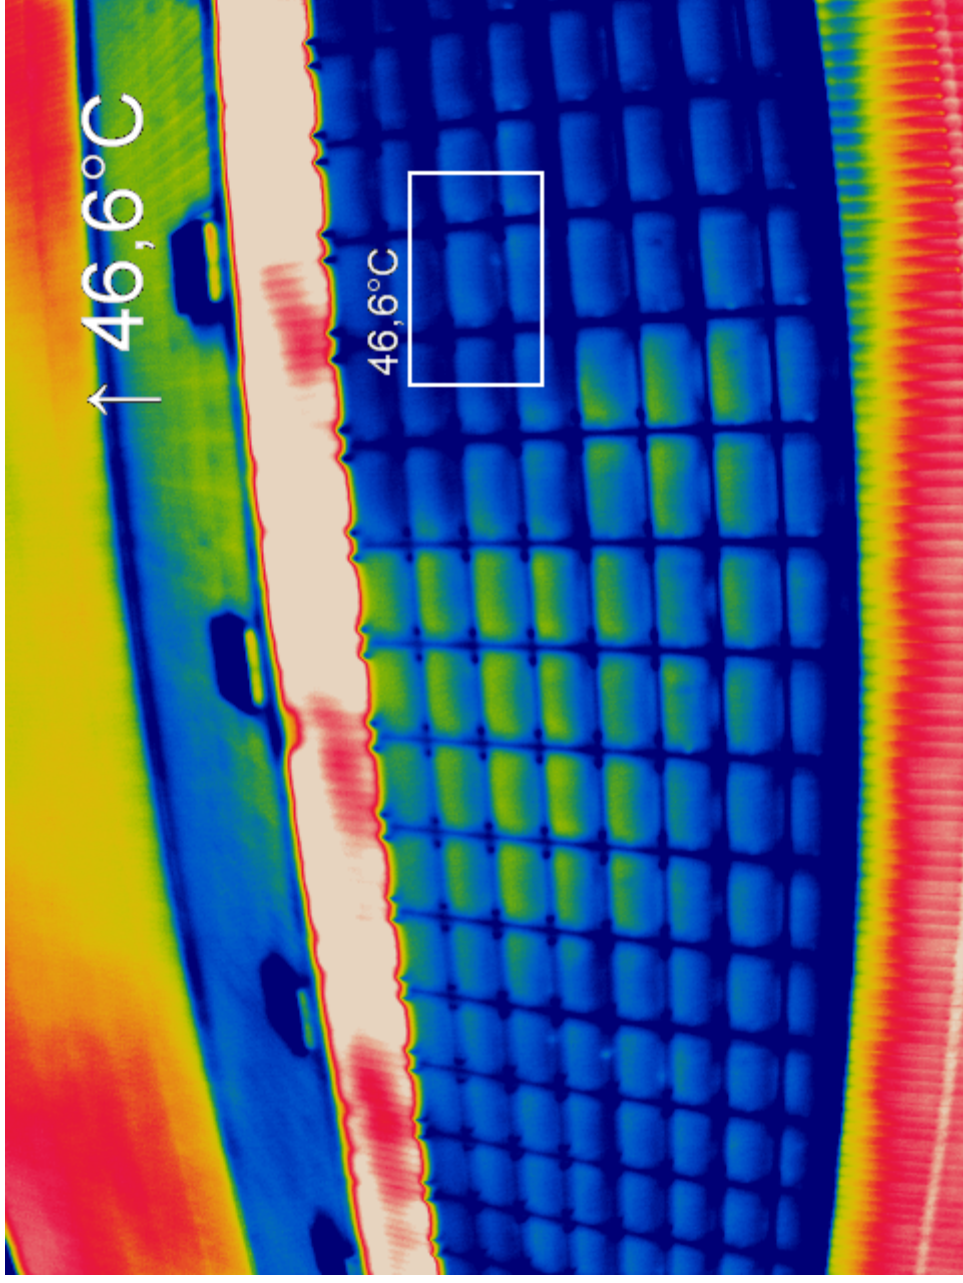
PARTIE DROITE

La zone claire sur les panneaux est due à un reflet infrarouge. Elle ne constitue pas un défaut.
