SYSTHERM

Rapport d'analyse thermographique réalisé pour la société **XXX XXXXXX**
sur le site de **XXXXXXXXX 99 999**
le 99 XXXXXX 2018 par **M. COLLET**
Nombre de pages : 14

Ce rapport comprend les éléments demandés par le client
INSTALLATIONS PHOTOVOLTAIQUES
(PARTIE CELLULES DE PRODUCTION)

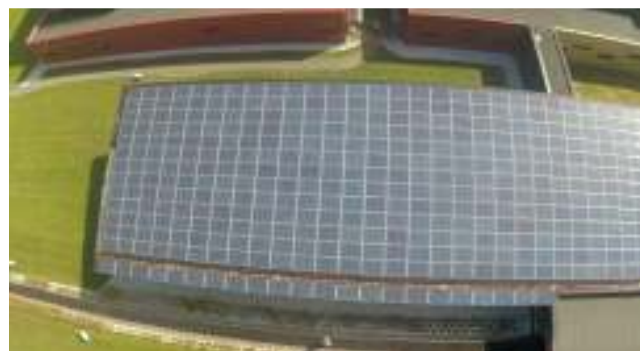
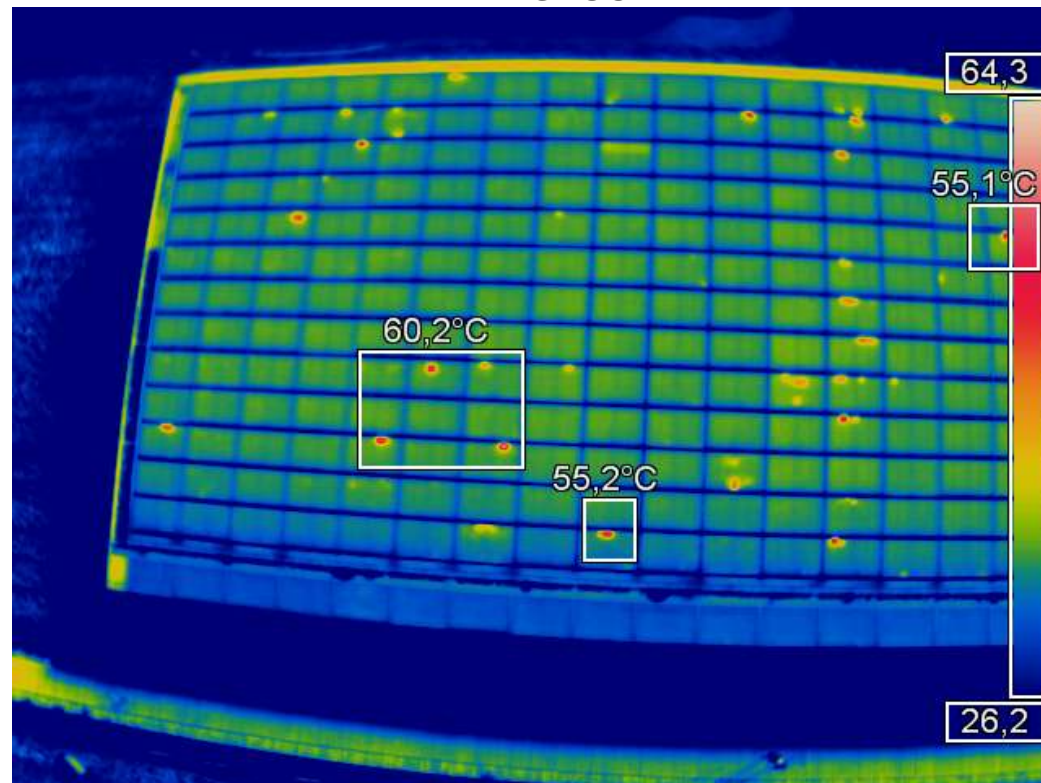
PARTIE GAUCHE

Présence de points chauds correspondants à des cellules défailiantes sur les panneaux 358 445 447 537 192.

Vérifier et surveiller l'état et le bon fonctionnement de l'ensemble des cellules de ces panneaux, intervenir et les changer si nécessaire.

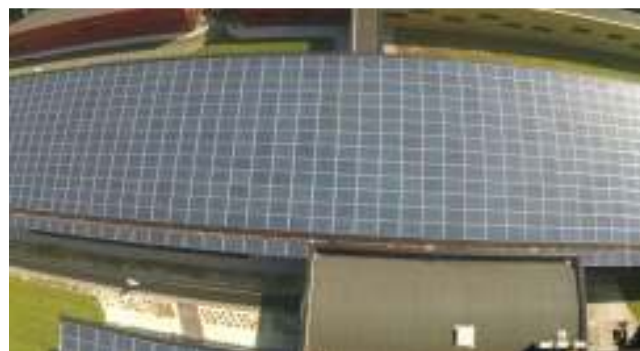
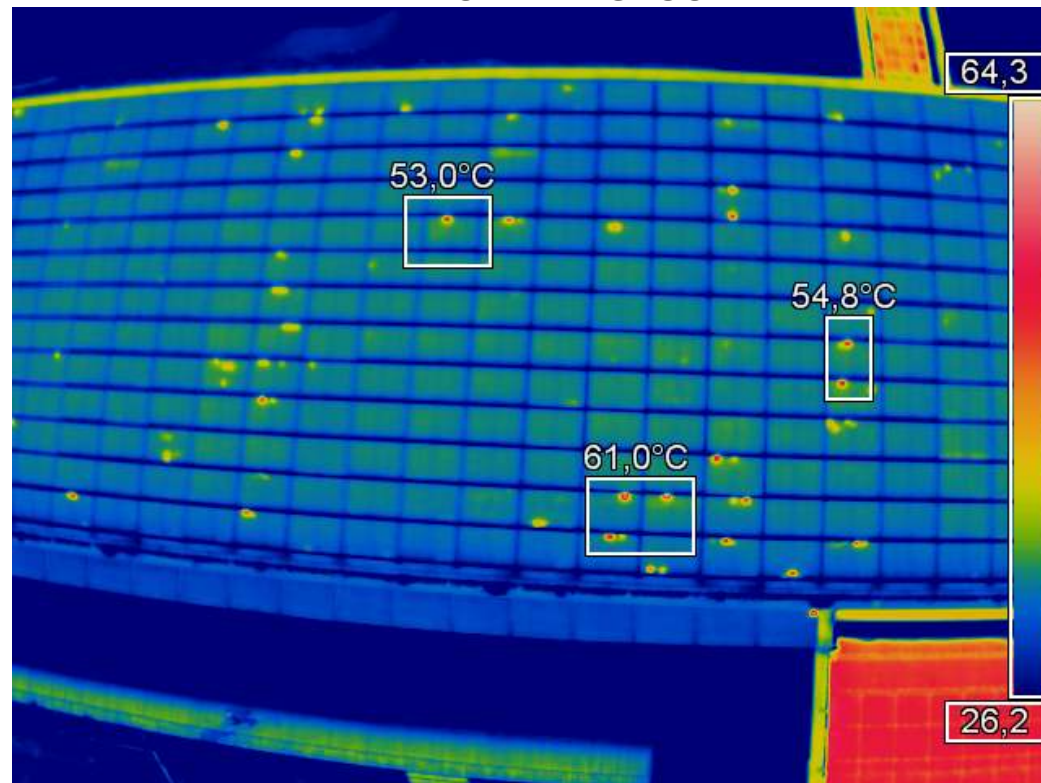
PARTIE CENTRE GAUCHE

Présence de points chauds correspondants à des cellules défailtantes sur les panneaux 192 331 375 503 504 547 594.

Vérifier et surveiller l'état et le bon fonctionnement de l'ensemble des cellules de ces panneaux, intervenir et les changer si nécessaire.

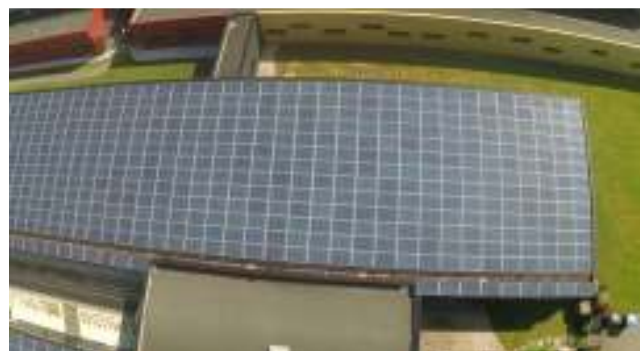
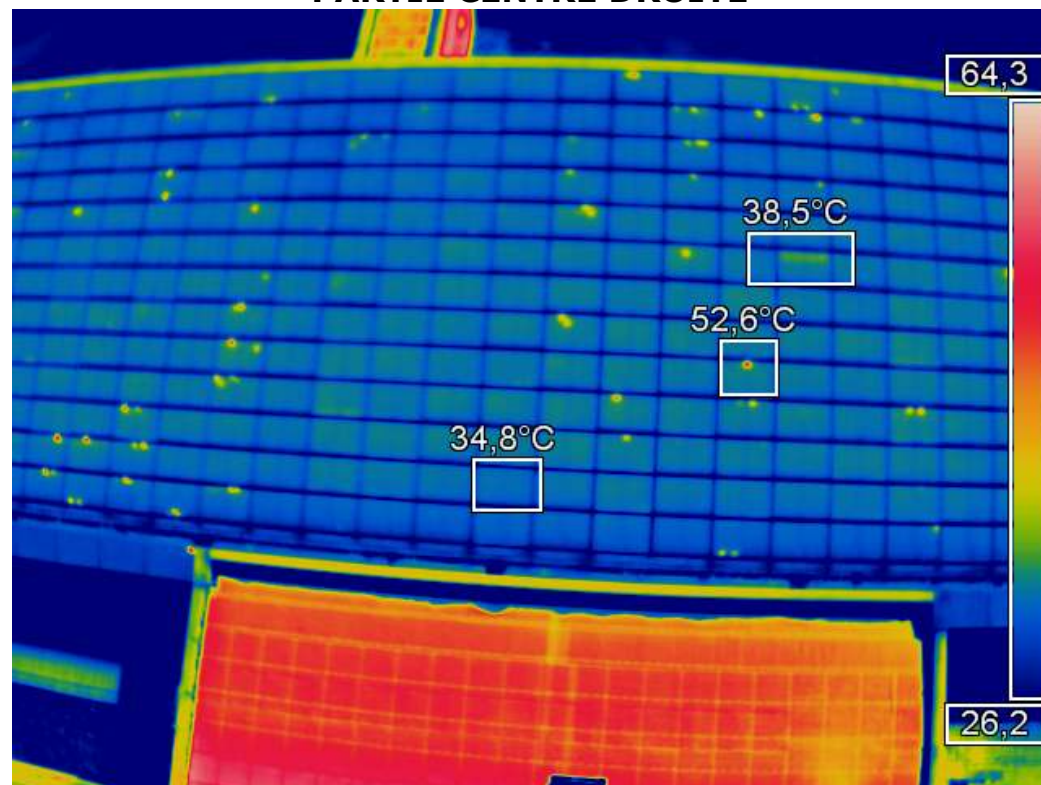
PARTIE CENTRE DROITE

Des défauts sont présents mais d'importance mineurs.

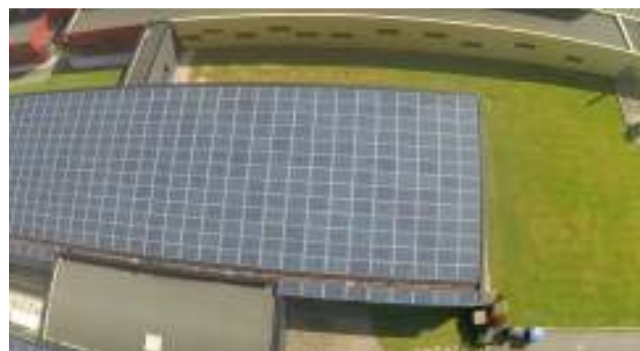
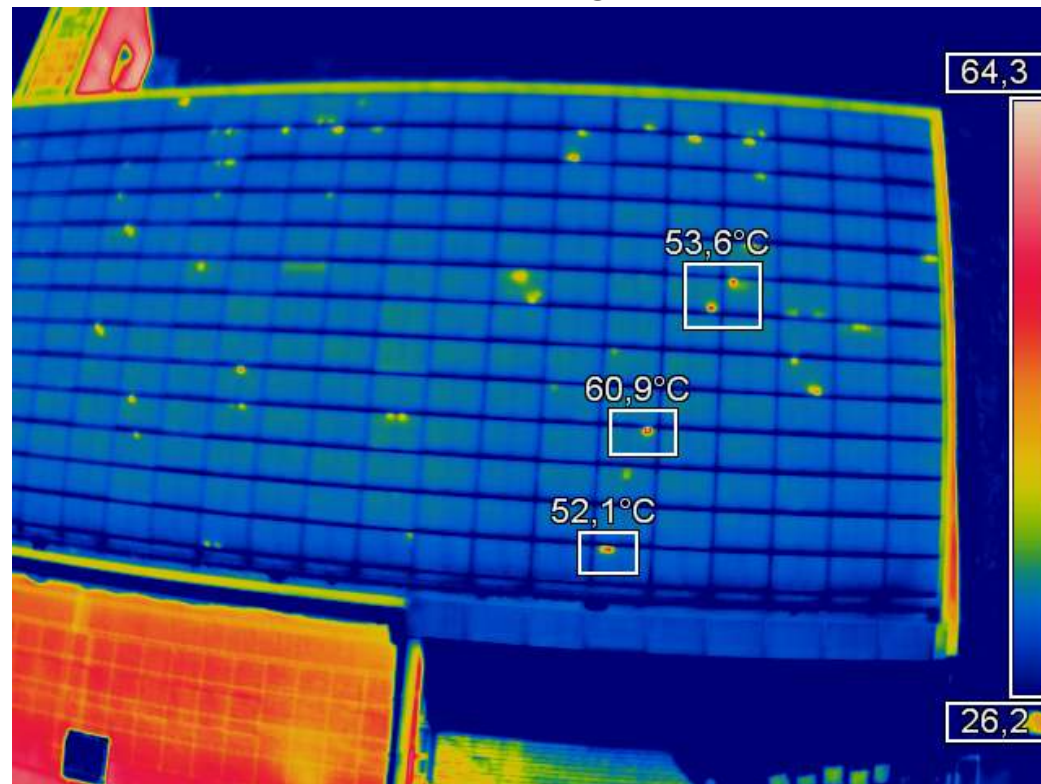
PARTIE DROITE

Présence d'un point chaud correspondant à une cellule défailante sur le panneau 435.

Vérifier et surveiller l'état et le bon fonctionnement de l'ensemble des cellules de ce panneau, intervenir et le changer si nécessaire.

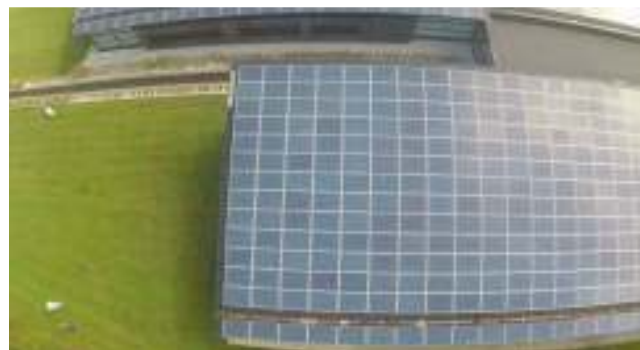
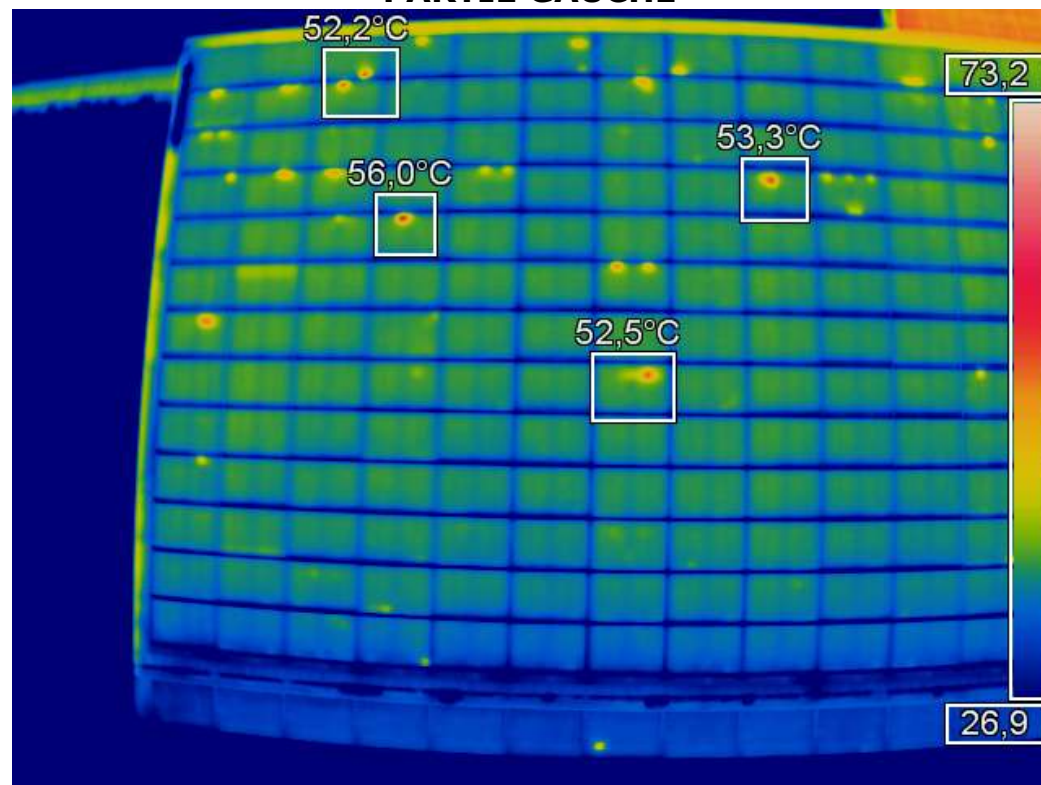
PARTIE GAUCHE

Présence de points chauds correspondants à des cellules défailantes sur les panneaux 3 40 151 265 120.

Vérifier et surveiller l'état et le bon fonctionnement de l'ensemble des cellules de ces panneaux, intervenir et les changer si nécessaire.

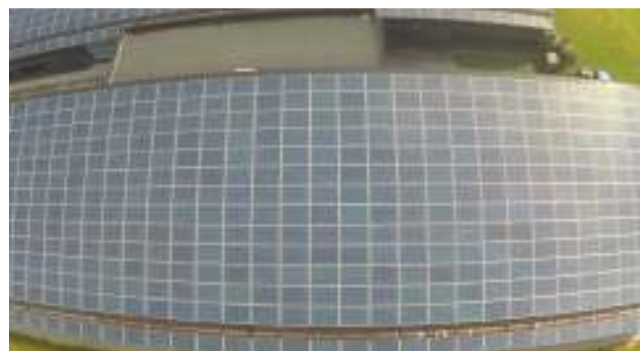
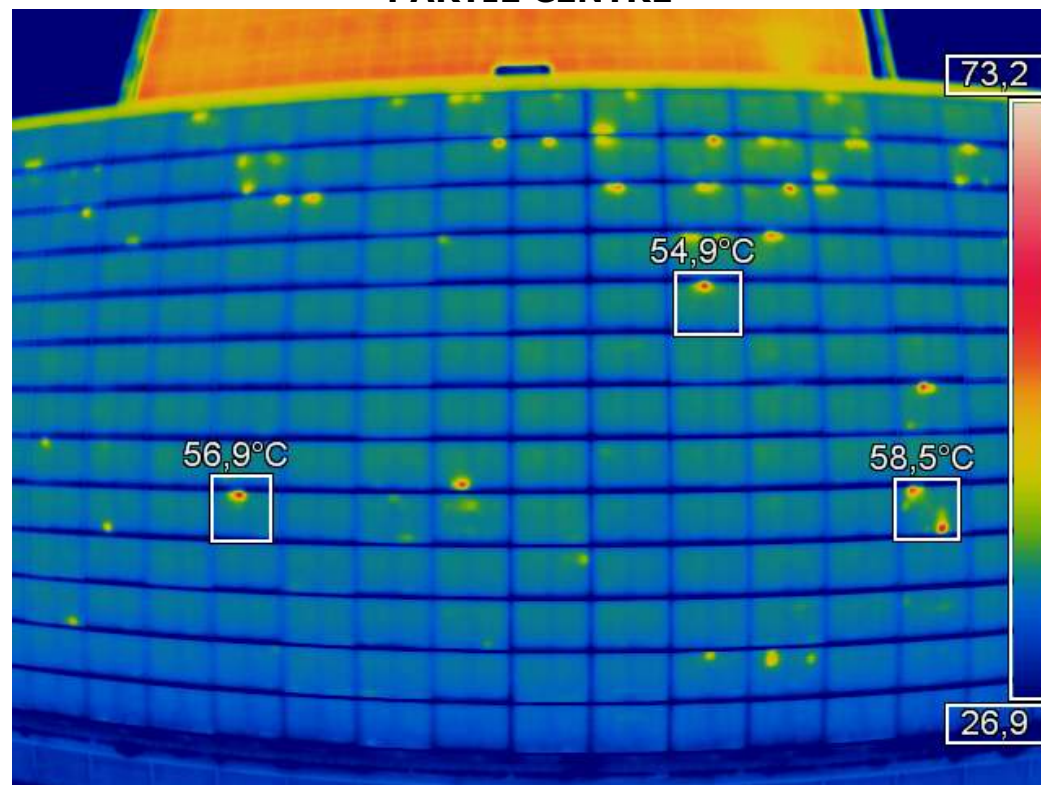
PARTIE CENTRE

Présence de points chauds correspondants à des cellules défailantes sur les panneaux 309 169 318.

Vérifier et surveiller l'état et le bon fonctionnement de l'ensemble des cellules de ces panneaux, intervenir et les changer si nécessaire.

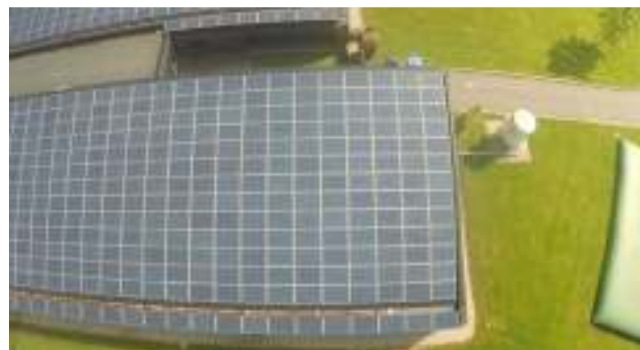
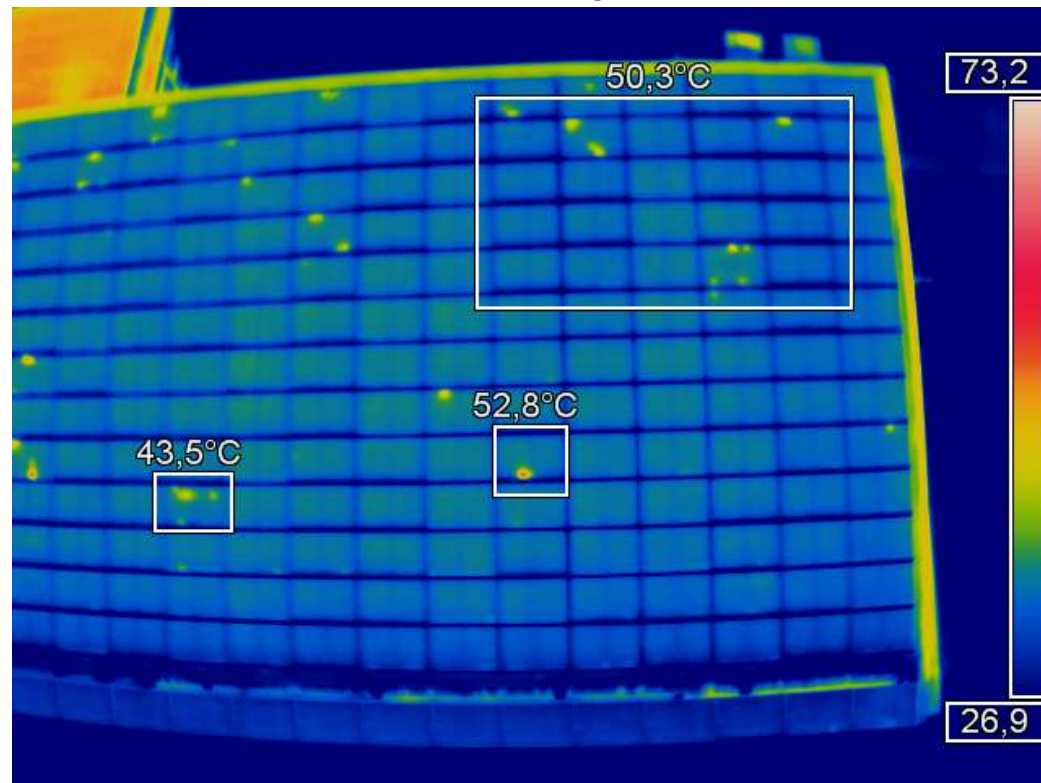
PARTIE DROITE

Présence d'un point chaud correspondant à une cellule défailante sur le panneau 326.

Vérifier et surveiller l'état et le bon fonctionnement de l'ensemble des cellules de ce panneau, intervenir et le changer si nécessaire.
