# SYSTHERM

<p>Rapport d'analyse thermographique réalisé pour la société □NONYME sur le site de ANONYME le xx xxxxxx 2017 par M. COLLET Nombre de pages : 26</p>
<p>Ce rapport comprend les éléments demandés par le client <b>INSTALLATIONS PHOTOVOLTAIQUES</b></p>

# PLAN DES ZONES

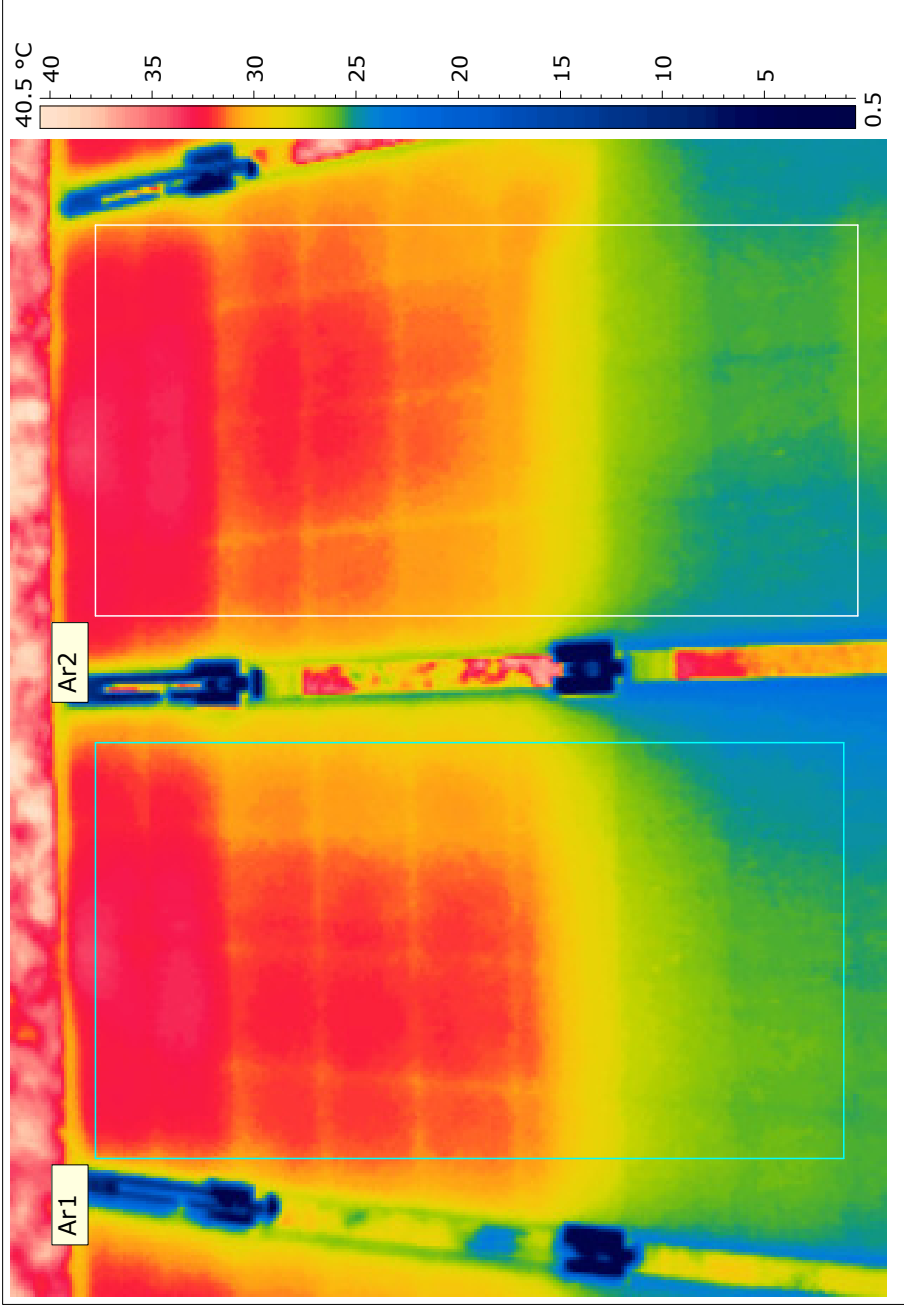
# PANNEAUX 15-16

Filename IR\_0021.jpg  
Max Temperature 40.1 °C  
Min Temperature -9.8 °C  
Temperature réfléchie apparente 20.0 °C  
Ar1 Température max. 33.9 °C  
Ar2 Température max. 33.6 °C

Commentaires  
Relevé de température pour historique.

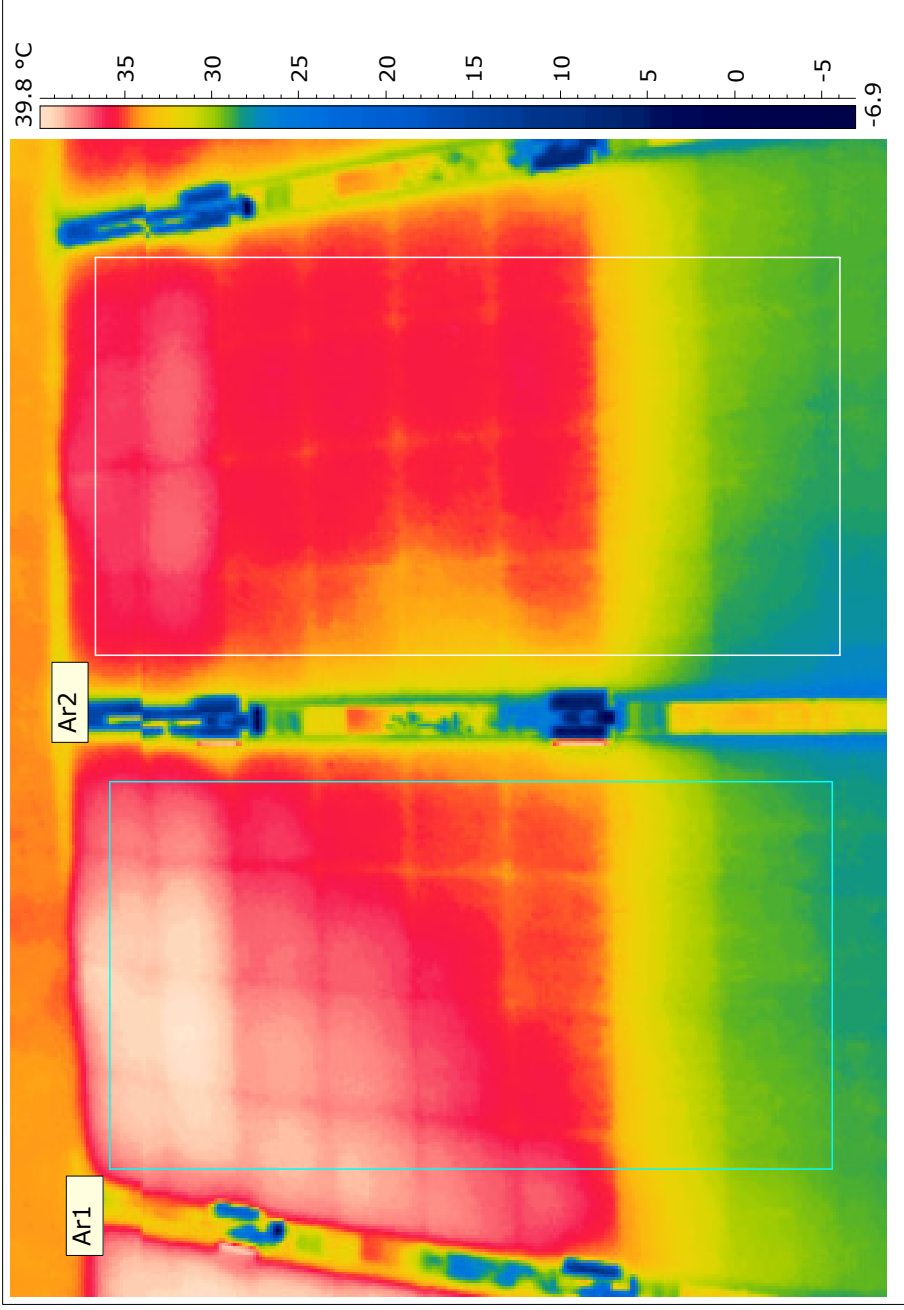
# PANNEAUX 33-34

Filename IR\_0003  
Max Temperature 39.8 °C  
Min Temperature -6.2 °C  
Temperature réfléchie apparente 20.0 °C  
Ar1 Temperature max. 39.8 °C  
Ar2 Temperature max. 37.1 °C

Commentaires  
Relevé de température pour historique.
